## PRÜFBERICHT - NR.: 431/25

Zu Probennummern 431/25 und 433/25

| 1.3 | Auftrag : | Untersuchung des Oberflächenverschleißes |
| 1.8 | Art der Probe* : | PA 8 mit RmB G 35/70-55 und ca. 300 g/m <sup>2</sup> Pro-Bit® (431/25)<br>PA 8 mit RmB G 35/70-55 (433/25) |

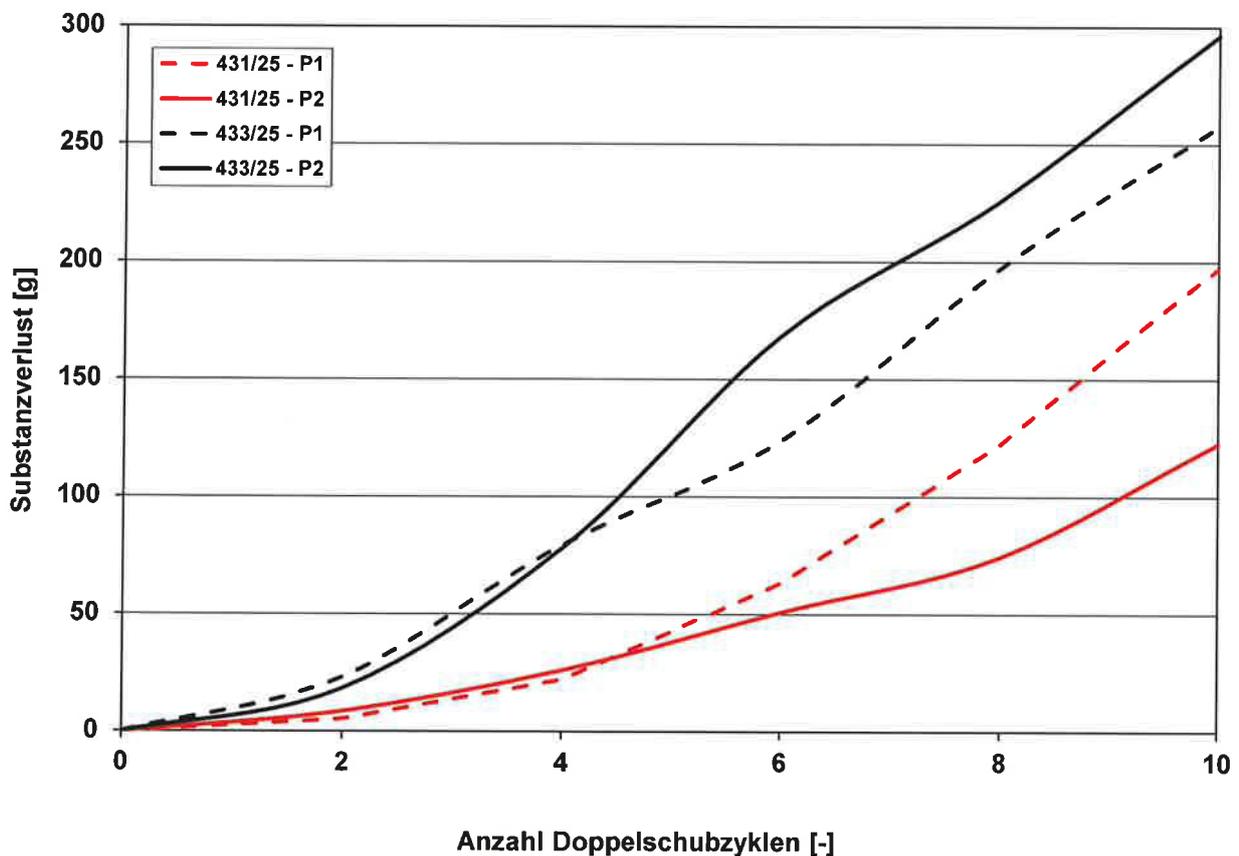
#### 4.3 Grafische Darstellung des Masseverlustes:

Zusammenfassend kann festgehalten werden, dass der bei der Oberflächenverschleißprüfung aufgetretene Masseverlust bei den mit Pro-Bit® beaufschlagten Asphalt-Probepplatten im Mittel um mehr als 100 Gramm geringer ausfällt als bei den Asphalt-Probepplatten ohne beaufschlagtem Pro-Bit®. Der Materialverlust je erfasster Fläche hat sich durch das Aufbringen von ca. 300 g/m<sup>2</sup> des Konservierungsmittels Pro-Bit® fast halbiert. Gleichzeitig konnte kein Einfluss des Aufbringens des Konservierungsmittels Pro-Bit® auf den Hohlraumgehalt der Asphalt-Probepplatten festgestellt werden.

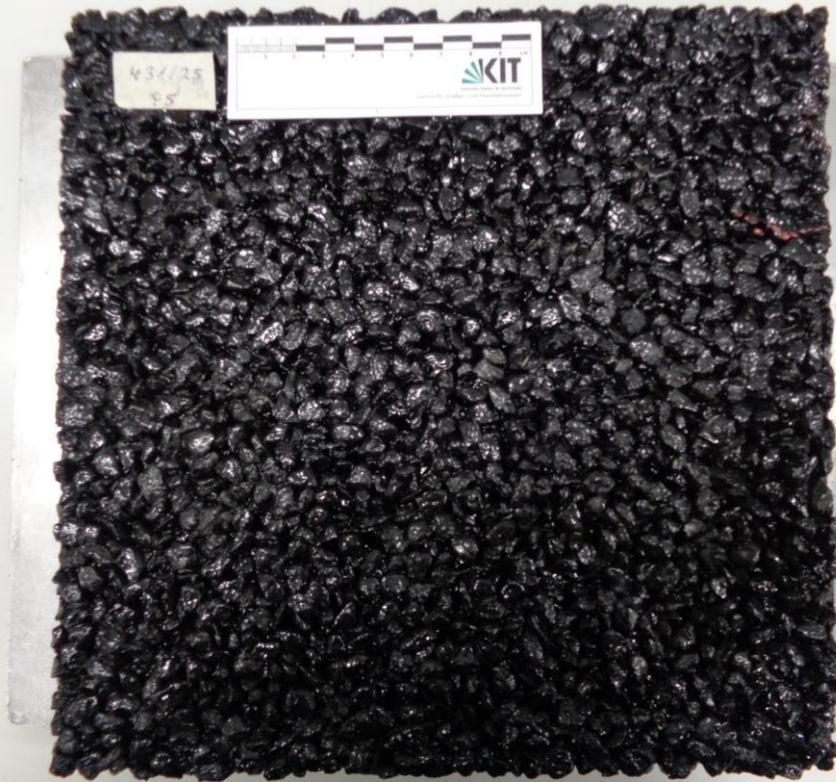
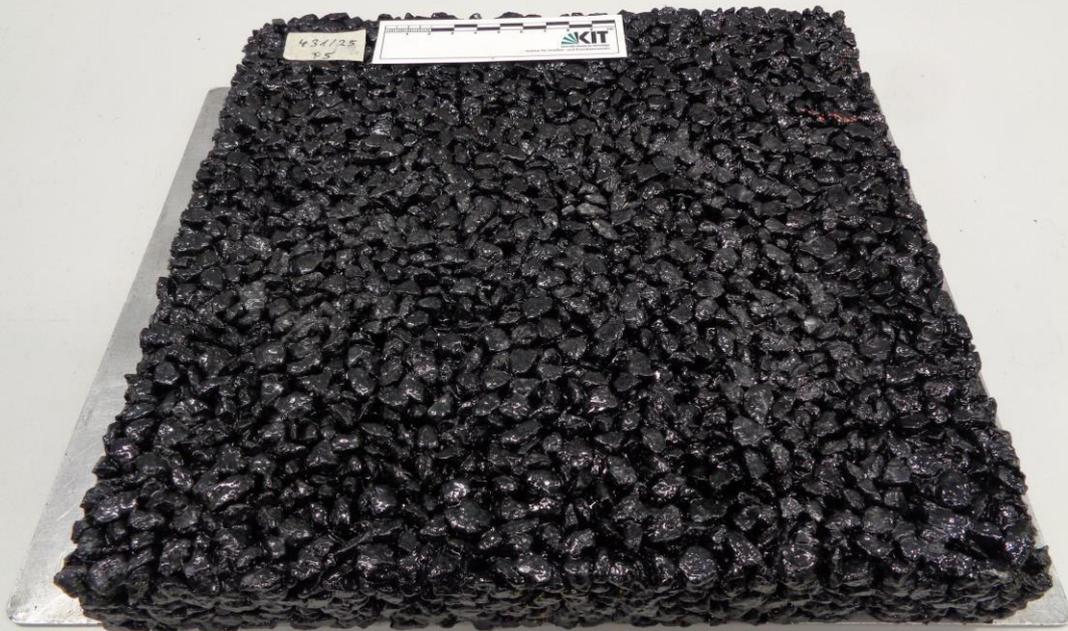
431/25 - Platte 5 - Vor Versuchsbeginn

Draufsicht

Schräg-  
ansicht

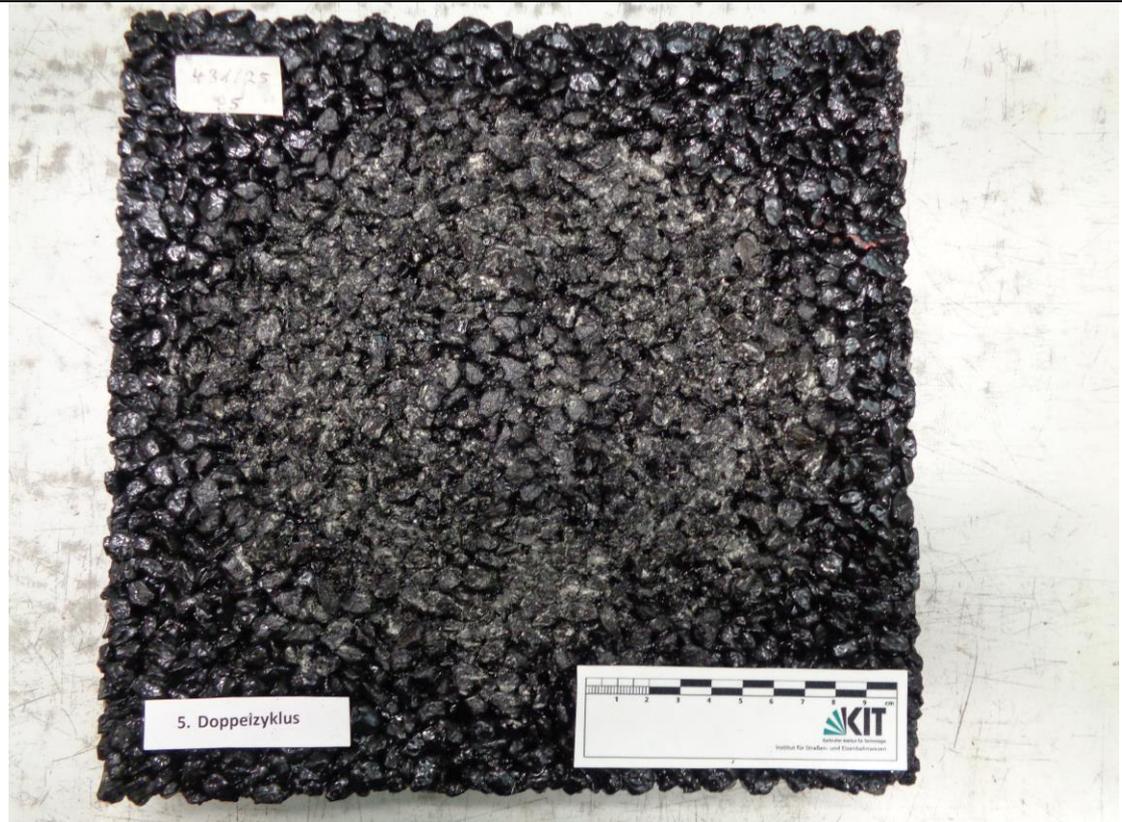
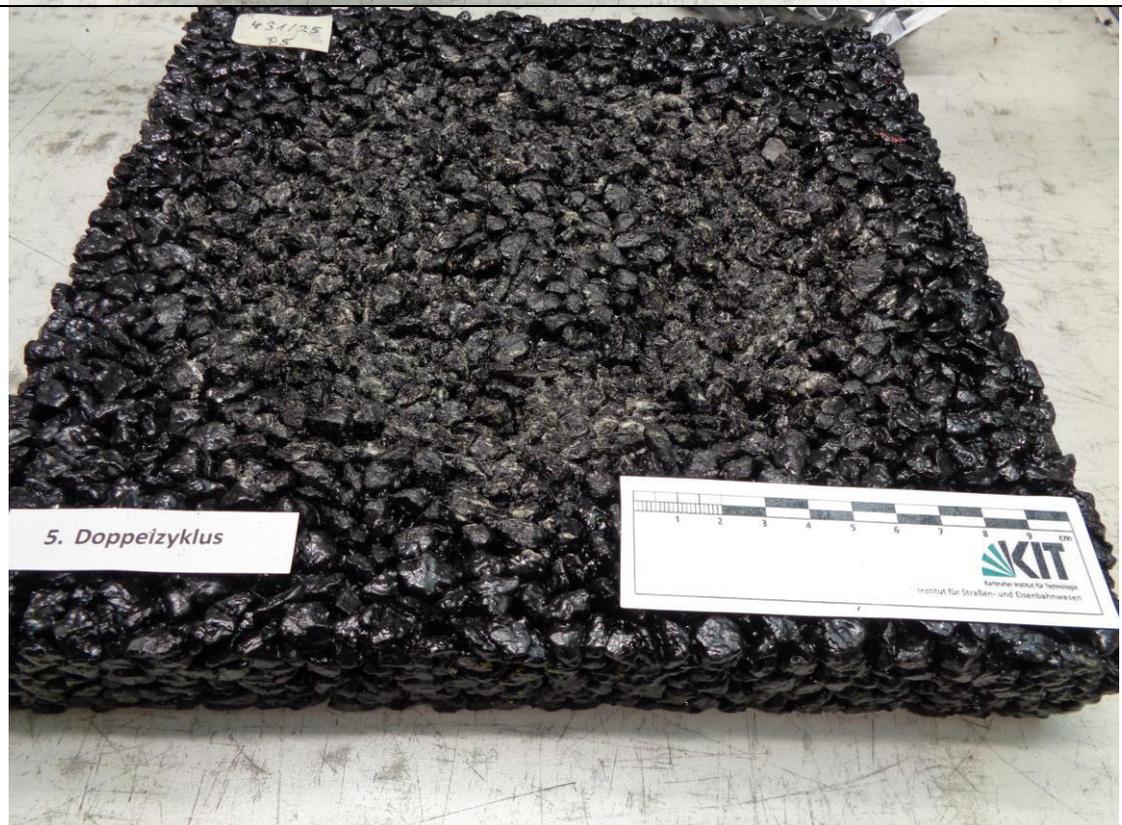
431/25 - Platte 5 - Nach Versuchsende

Draufsicht

Schräg-  
ansicht

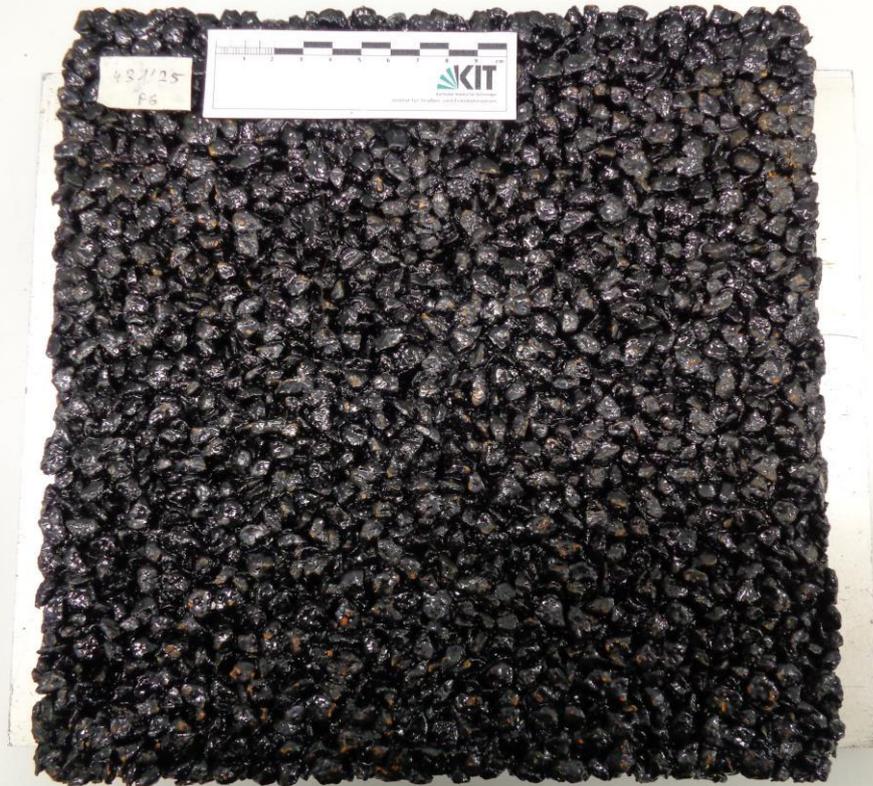
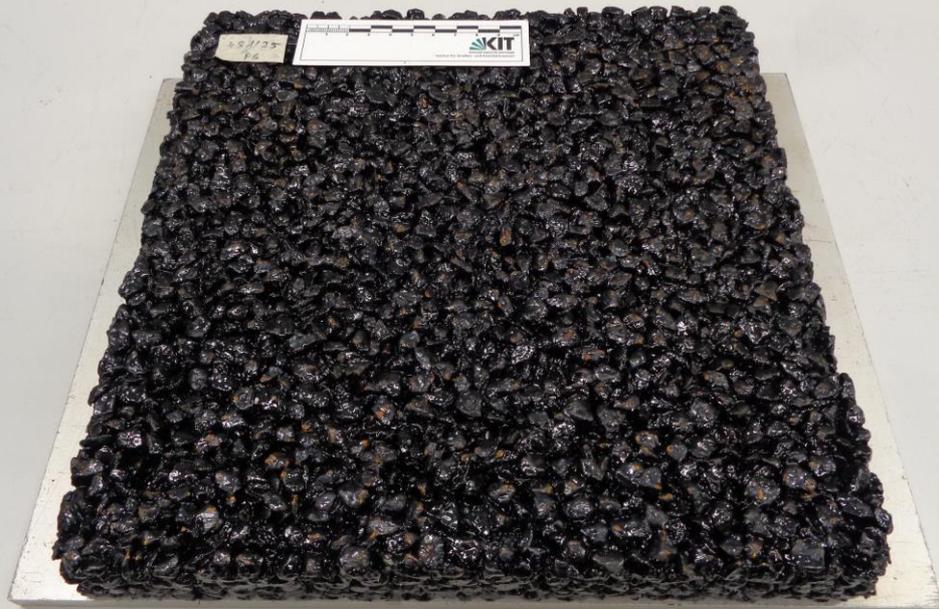
431/25 - Platte 6 - Vor Versuchsbeginn

**Draufsicht**

**Schräg-  
ansicht**

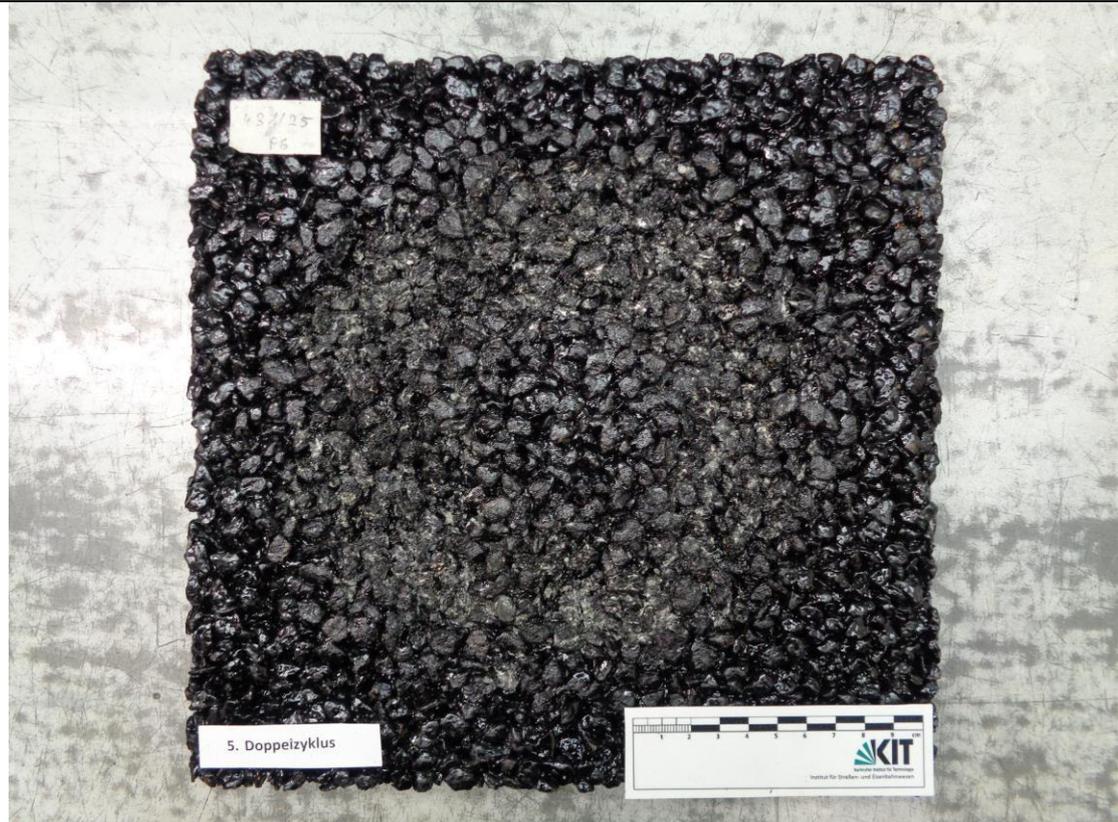
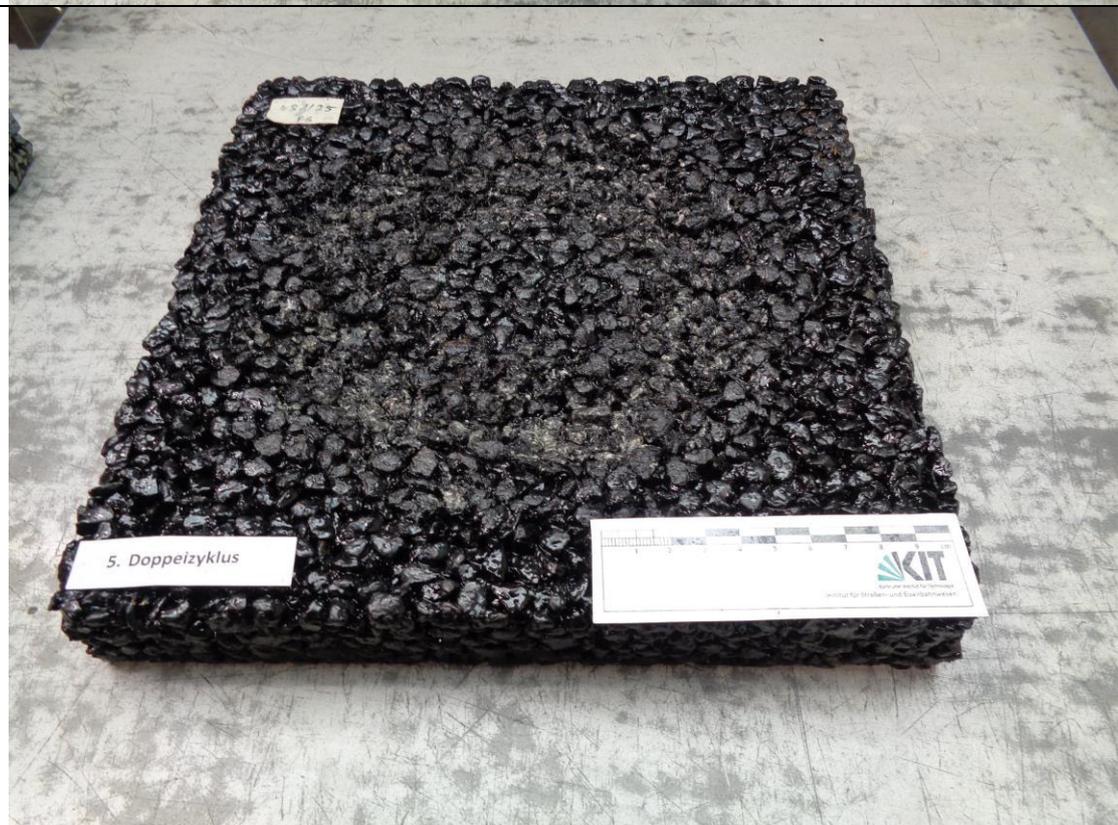
431/25 - Platte 6 - Nach Versuchsende

Draufsicht

Schräg-  
ansicht

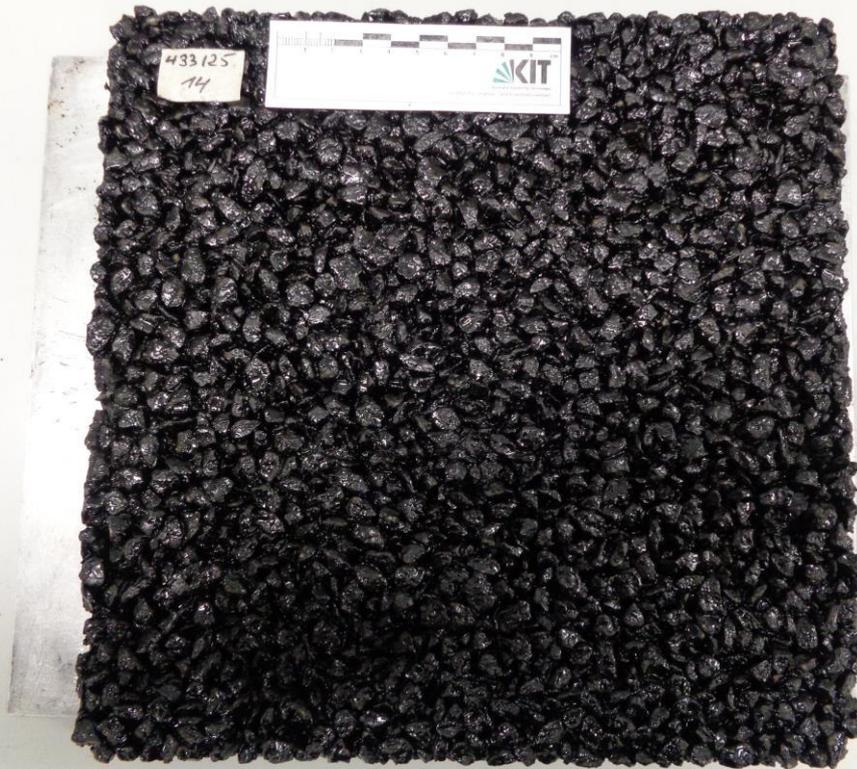
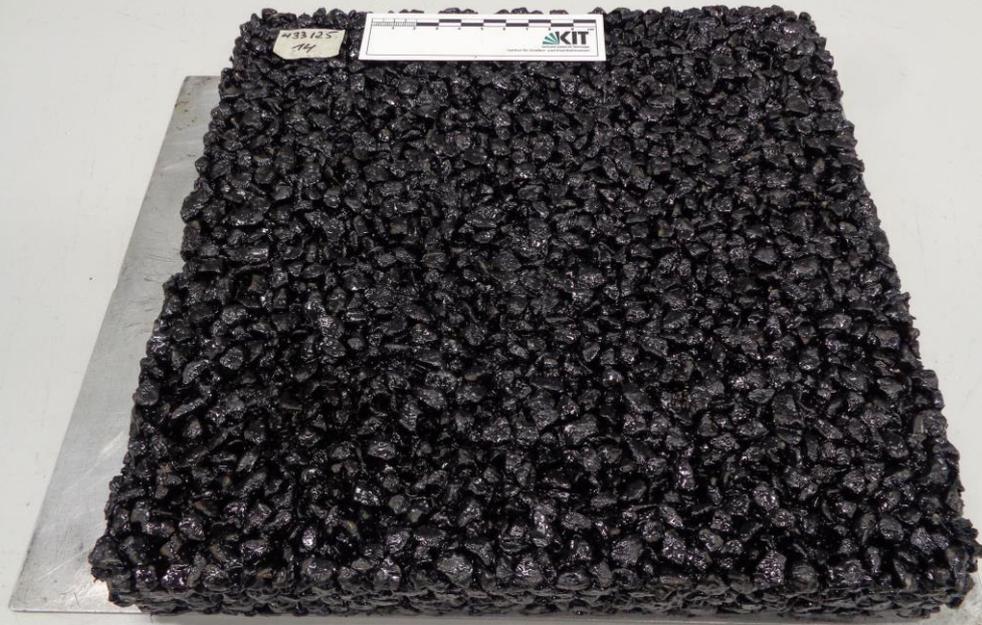
433/25 - Platte 14 - Vor Versuchsbeginn

Draufsicht

Schräg-  
ansicht

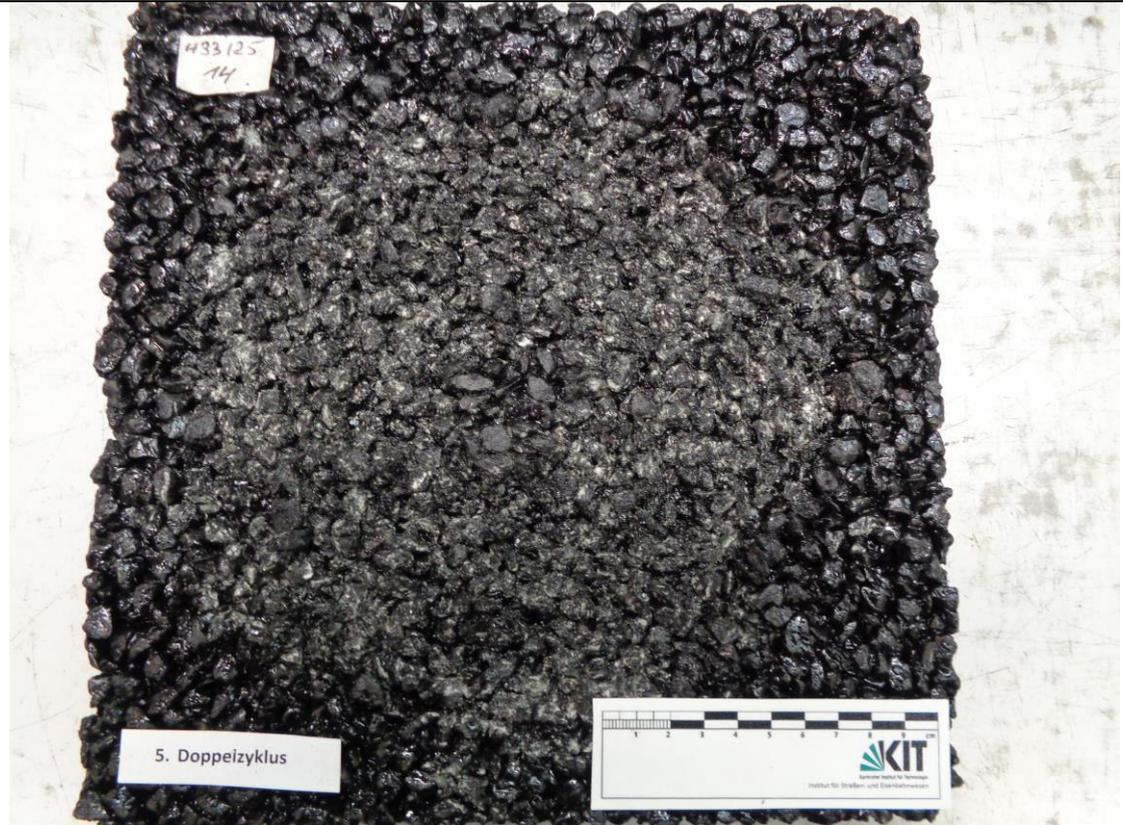
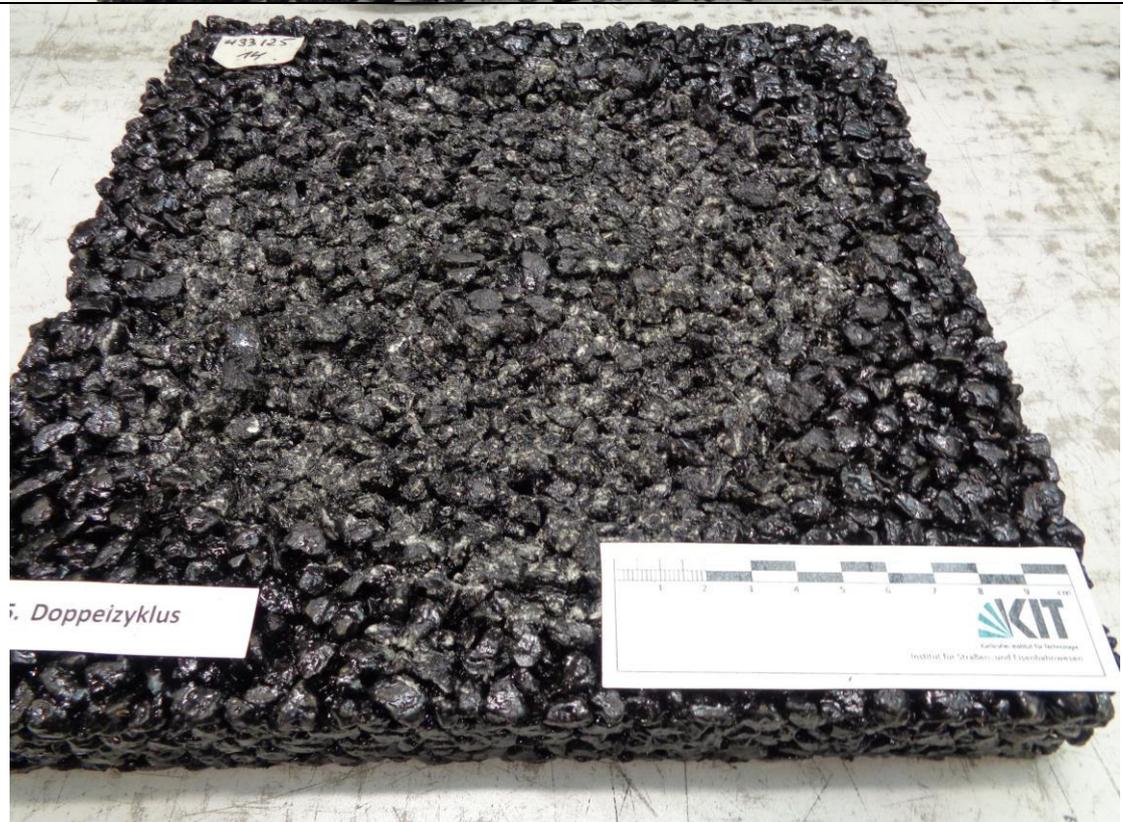
433/25 - Platte 14 - Nach Versuchsende

Draufsicht

Schräg-  
ansicht

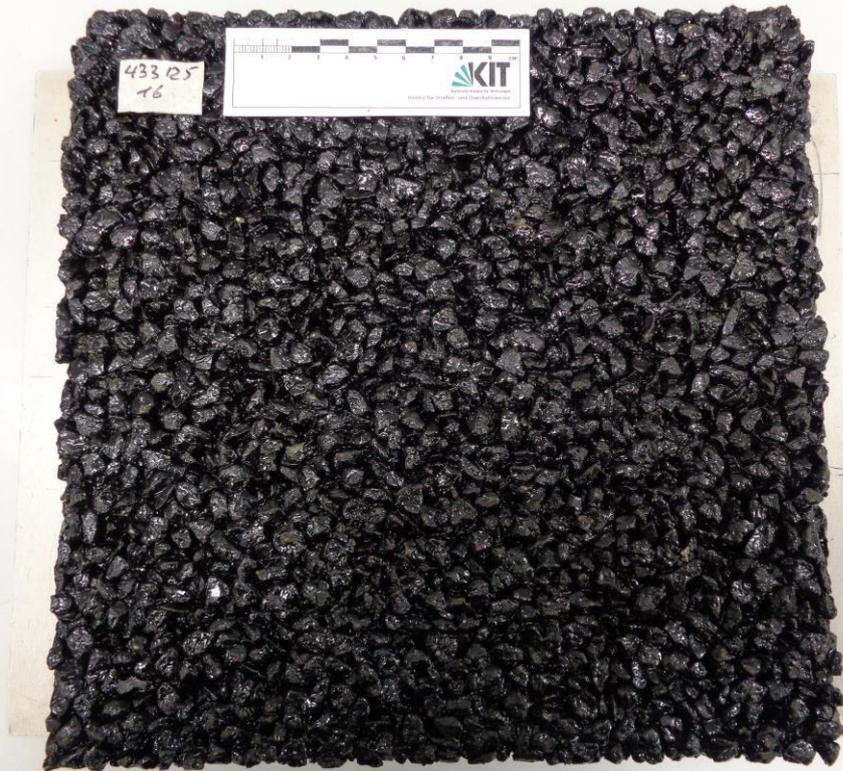
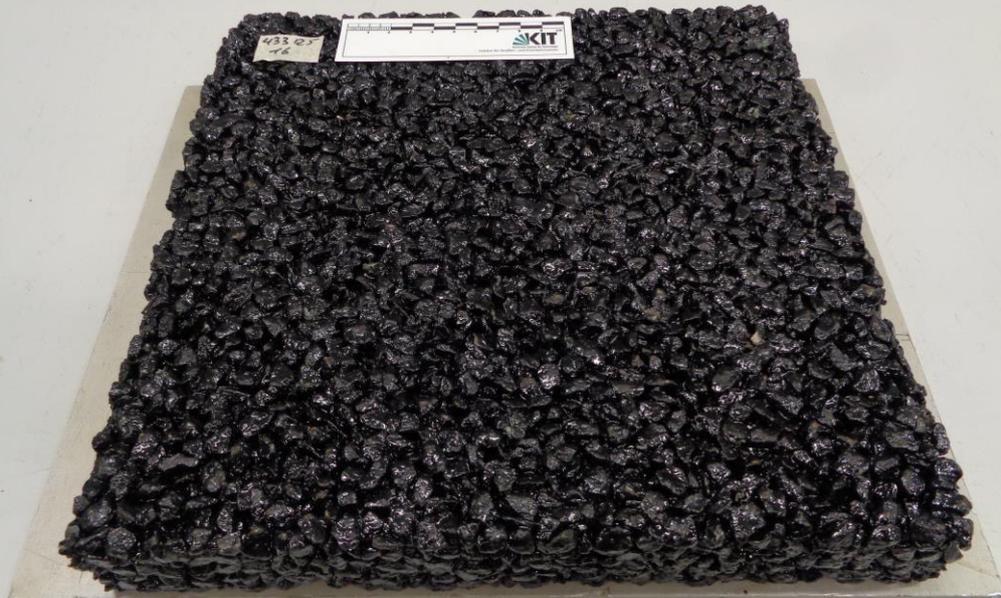
433/25 - Platte 16 - Vor Versuchsbeginn

**Draufsicht**

**Schräg-  
ansicht**

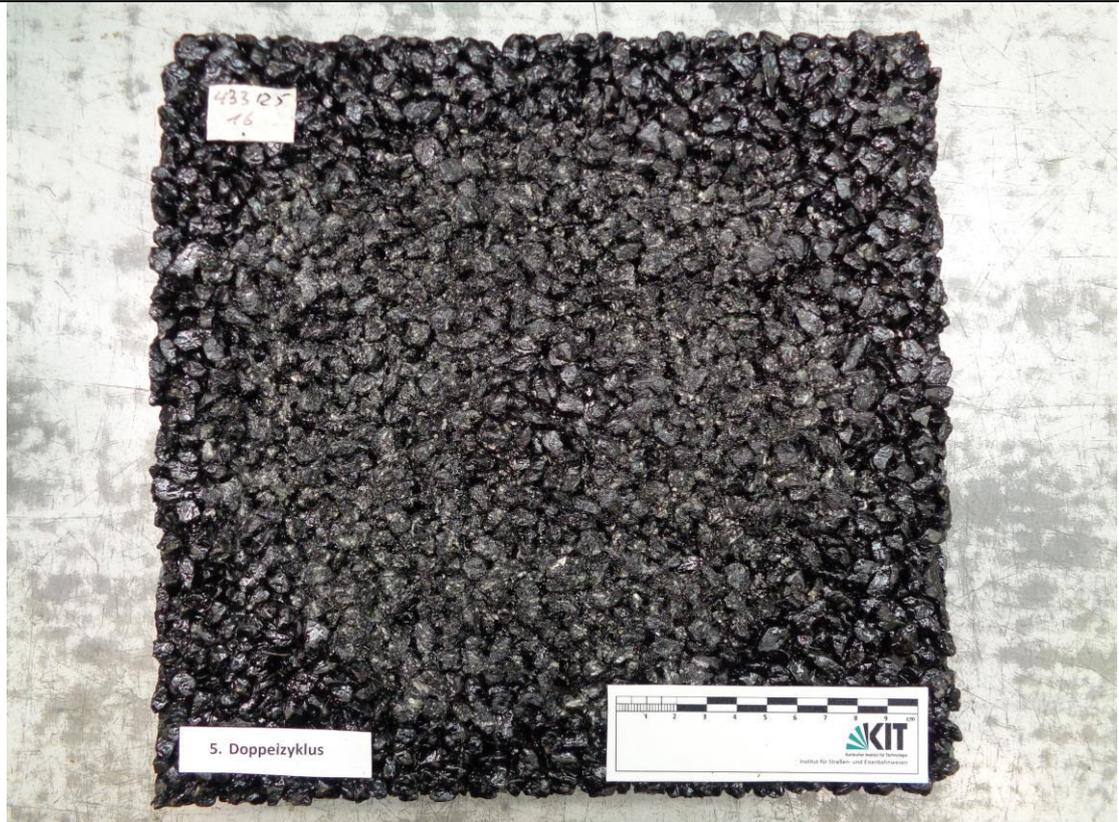
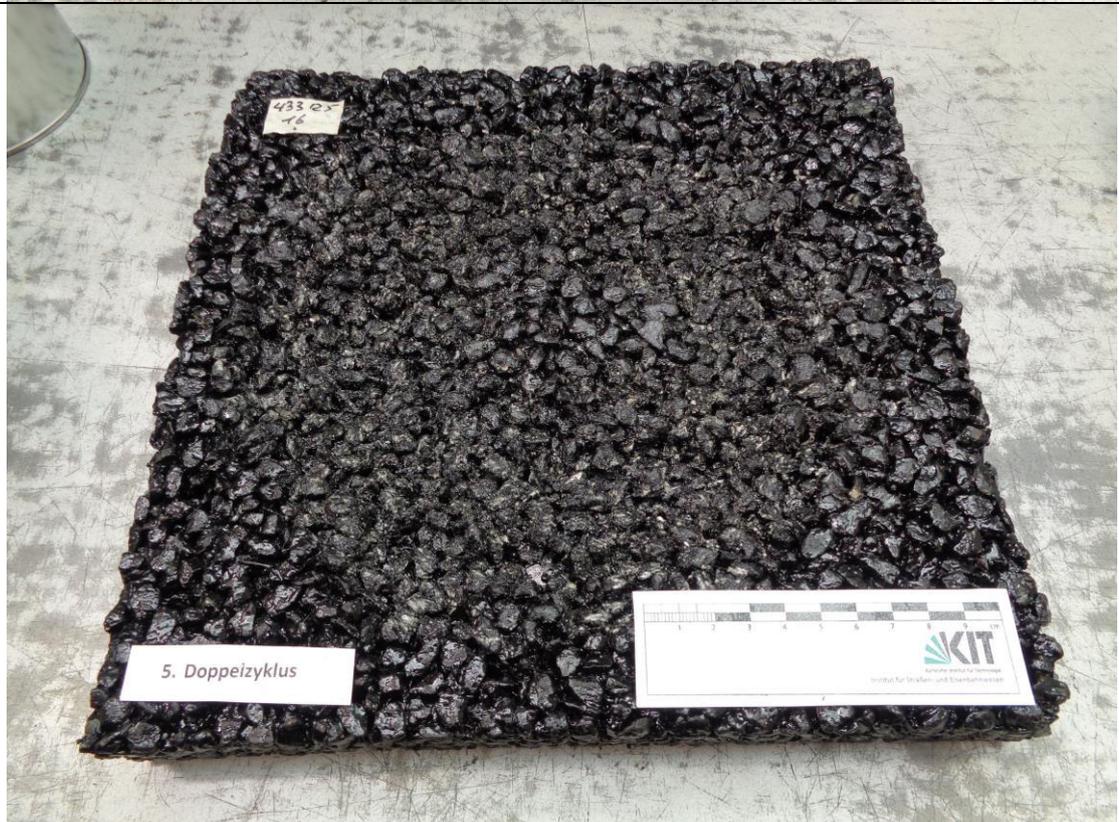
433/25 - Platte 16 - Nach Versuchsende

Draufsicht

Schräg-  
ansicht
